Sanierung einer quecksilberbelasteten Zahnstation Probleme bei der Konversion eines Sanitätsgebäudes zum Wohnhaus

Ulrich Schneider

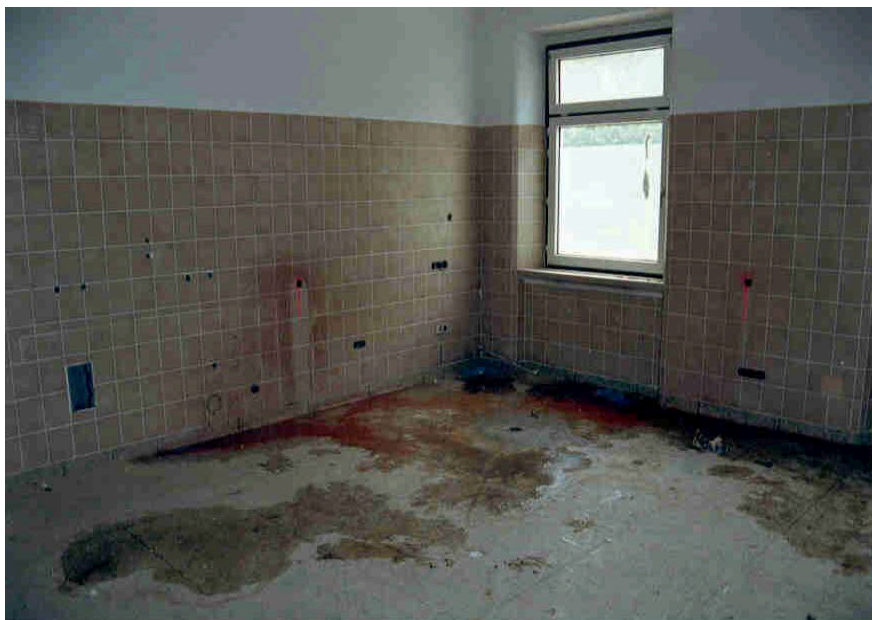
Bild 1: Ehemalige Zahnarztpraxis vor der Sanierung

Im Rahmen einer Kasernen-Konversion erlebte der Bauherr beim Umbau eines ehemaligen Sanitätsgebäudes zu einem Wohngebäude eine böse Überraschung. Während der bereits laufenden Umbaumaßnahmen wurde im Zuge einer gutachterlichen Überprüfung festgestellt, dass im Kellergeschoß des Gebäudes mehrere Amalgam-Abscheidungsanlagen existiert hatten, die den darüber liegenden Zahnarztpraxen angeschlossen waren (Bild 1). Eine stichprobenhafte Untersuchung von Ablagerungen auf den Fußböden der betreffenden Kellerräume zeigte extreme Quecksilbergehalte (bis zu ca. 90 g/kg = ca. 9 %!). Die Baumaßnahmen im Kellergeschoß wurden sofort eingestellt, der Keller wurde gesperrt. Die anschließenden Untersuchungen des Baustaubes im gesamten Gebäude zeigten jedoch, dass die laufenden Umbaumaßnahmen (u. a. Ausbau alter Abflussrohre) Kontaminationen mit dem Baustaub über alle Stockwerke verbreitet hatten. Während im Bereich der ehemaligen Zahnarztpraxen im Erdgeschoß ca. 70 mg/kg Quecksilber im Baustaub gefunden wurden, war es im Dachgeschoß des dreige-

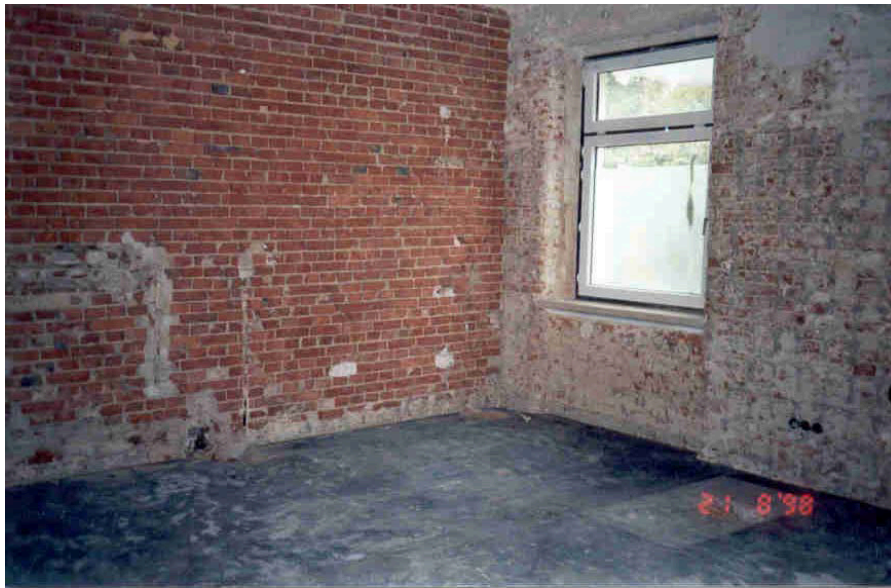
Bild 2: Ehemalige Zahnarztpraxis nach der Sanierung

In zwei Räumen im Bereich der früheren Zahnarztpraxen war quecksilberbelastetes Mauerwerk festgestellt worden. Zwei Wände konnten mit einer Trockenfräse bis in 1 cm

Tiefe abgefräst werden. Eine Zwischenwand ohne tragende Funktion wurde aus Zeitgründen vollständig abgerissen (Bild 2).
